ARTENSCHUTZVORPRÜFUNG

zur 2. Änderung des Bebauungsplans Nr. 18b

‘Buckshook-Süd / Patriotenweg’

in Steinfurt-Borghorst

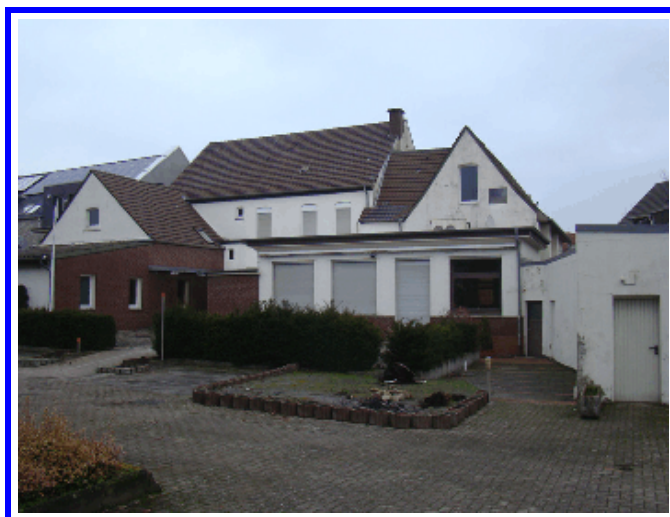
Abb. 2: Ehemalige Gaststätte mit Außenbereich

Das deutlich größere Flurstück 211 wird von einem großen Gebäude (ehemalige Gaststätte) mit Anbau sowie mehreren Nebengebäuden eingenommen, wodurch ca. 40 % der Grundstücksfläche überbaut sind.

Die verbleibenden Grundstücksflächen sind durch eine ehemalige Außenterrasse der Gaststätte und durch Stellplätze und Zufahrten – mit Aus-

nahme kleinerer Rabatten – fast vollständig versiegelt (s. dazu Abb. 2).

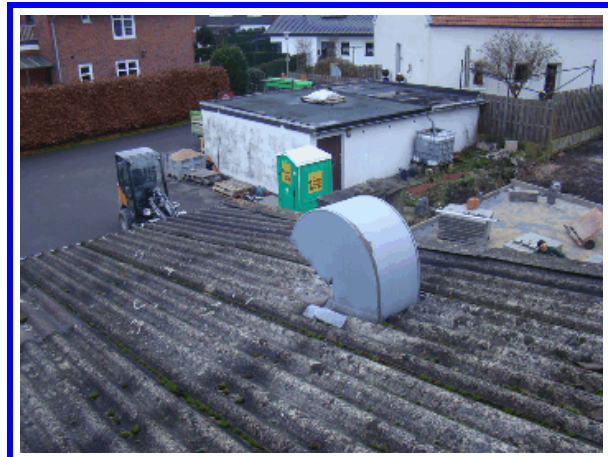
Abb. 3: Blick auf die Garagen (Flurstück 211)

Auch die kleinere, nordwestlich angrenzende Parzelle 211 mit einer Größe von 311 m² ist durch Garagen überbaut und durch eine entsprechende Zufahrt (von der Straße 'Buckshook' aus) versiegelt, so wie dies nebenstehende Abbildung 3 zeigt.

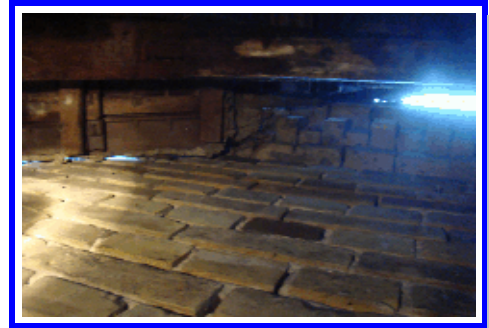
Abb. 6: Gebäudeöffnungen/-spalten

So sind in diesem Zusammenhang zunächst die vorhandenen Gebäude und Nebengebäude im Planänderungsbereich zu nennen, von denen zu vermuten war, dass sie aufgrund ihres Alters und der Art der Bausubstanz ein Quartierpotenzial für Tiere bieten. Dazu sind allerdings nur einige wenige Hohlräume, Spalten und Fugen an der Gebäudeaußenhaut ermittelt worden, so wie dies beispielsweise nebenstehende Abbildung 6 zeigt. Diese werden u.a. von Nischenbrütern genutzt.

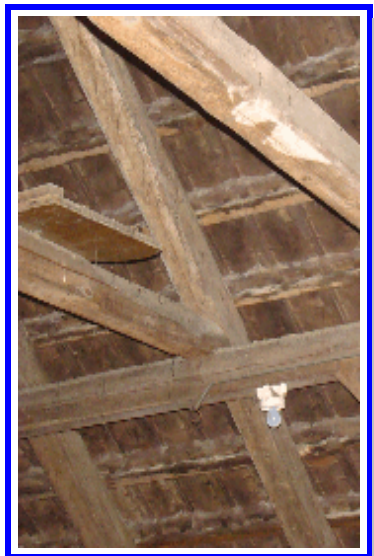
Abb. 7: Dachstuhl

Im Bereich des Haupthauses besteht ein großer Dachstuhl, der Fledermäusen theoretisch ein geeignetes Quartierpotenzial bieten könnte (s. dazu Abb. 7), welches allerdings nicht nachzuweisen war. Auch konnten im Bereich von Rolladenkästen und Abschlussblechen von Dächern keine Hinweise auf Fledermäuse ermittelt werden. Daneben sind auch Gebäudestrukturen jüngerer Datums vorhanden, wie beispielsweise die Garagen auf dem Flurstück 311, bei denen aufgrund der Bauweise und der geschlossenen Gebäudehülle keine faunistisch relevanten Strukturen vorhanden sind. Der unterkellerte Teil der Gaststätte, von denen viele Räume als Lagerflächen genutzt wurden, bietet ebenfalls keine Zugangsmöglichkeiten für Tiere, da die Fenster (jüngere Kunststofffenster, dichte Metallgitter) fest verschlossen sind.

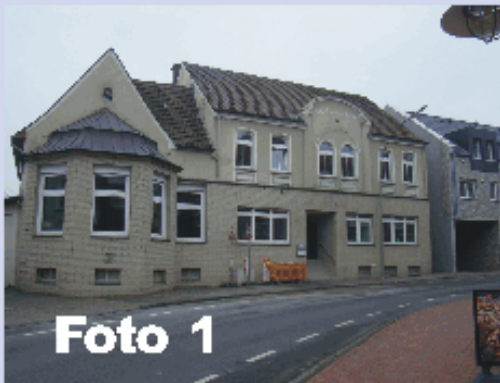
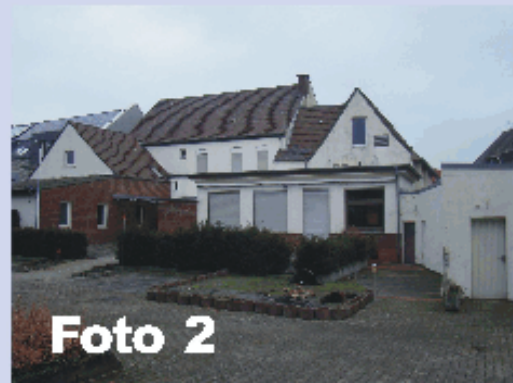
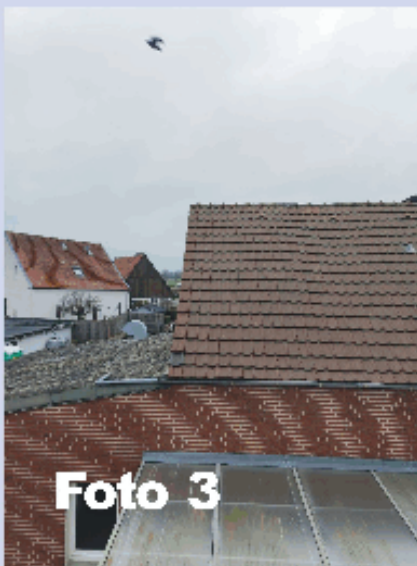
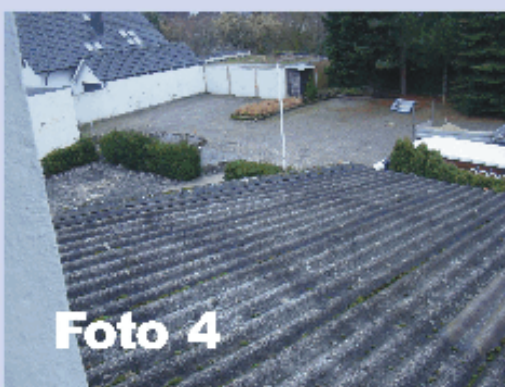
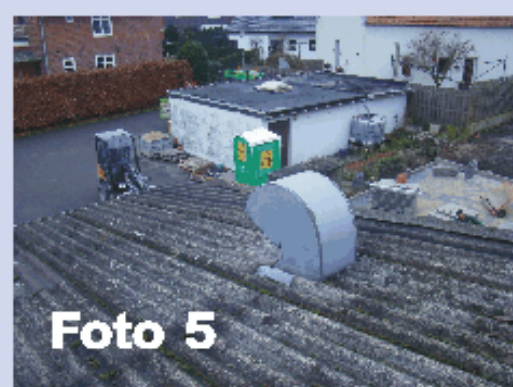
Abbildung 2: Außenansichten

Insgesamt ist festzustellen, dass die gesamte Gebäudesubstanz – trotz des Alters des Hauptgebäudes – intakt ist (s. Abb. 2, Foto 1 - 5) und keine besonderen bzw. gravierenden Baumängel bzw. -schäden mit entsprechenden Öffnungen aufweist, durch die Tiere in das Gebäude gelangen könnten. Eine Ausnahme bildet lediglich die Entlüftung auf dem Nebengebäude B (zur Lage s. Abb. 1 sowie Abb. 2, Foto 5 und Abb. 6, Foto 4), über die nun nach Abbau von technischen Einrichtungen eine entsprechend große Öffnung vorhanden ist, über die (insbesondere flugfähige) Tiere mühelos das Gebäudeinnere erreichen können. Entsprechende Spuren konnten jedoch nicht ermittelt werden.

Foto 1:
Frontseite

Foto 4:
Hof, Stellplätze u. Garagen

Foto 5:
Hof, Zufahrt und Garagen

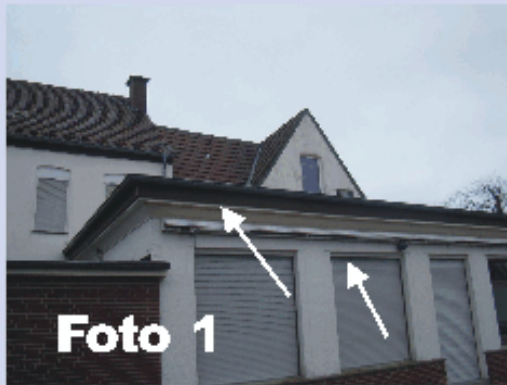
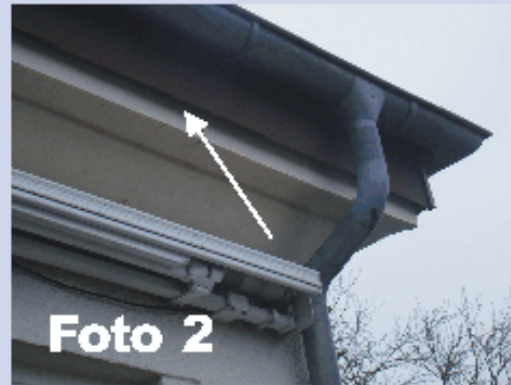
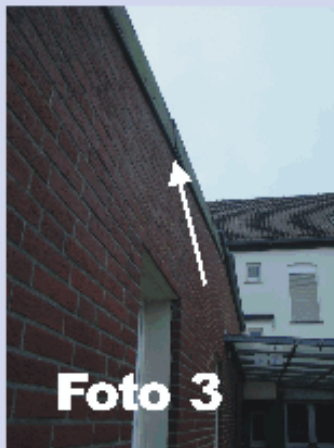
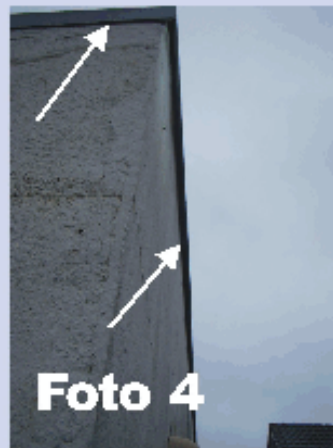
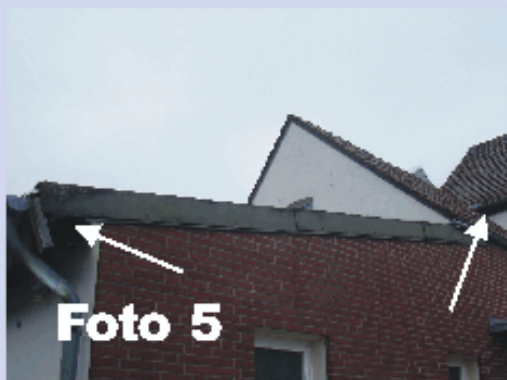
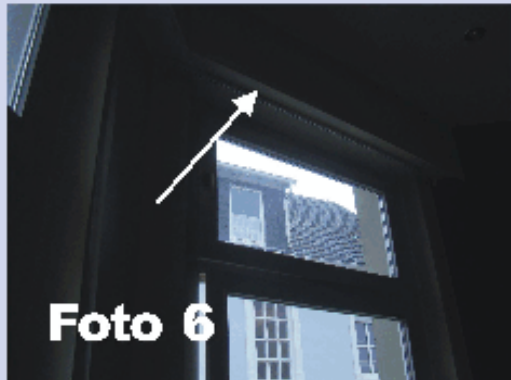
Abbildung 3: Gebäudeteile mit etwaigem Quartierpotenzial

Gebäudeteile mit Quartierpotenzial

Foto 1:
Strukturen an der Außenhülle

Foto 5:
Offene Gebäudeteile

Foto 6:
Rolladenkasten von Innen

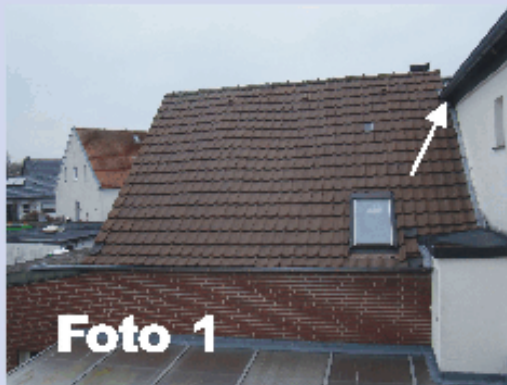
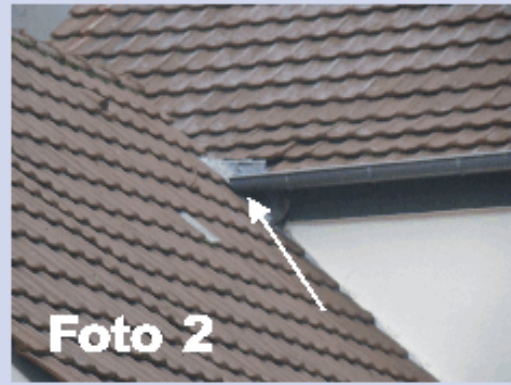
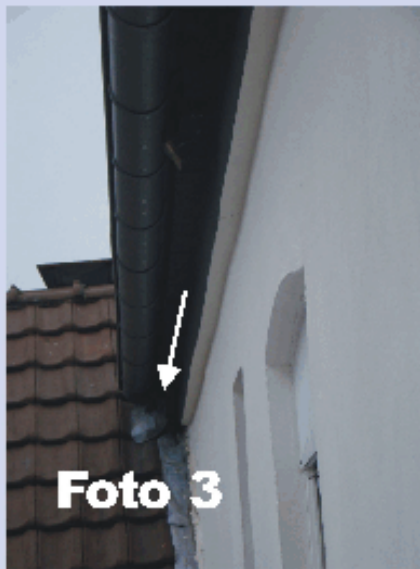
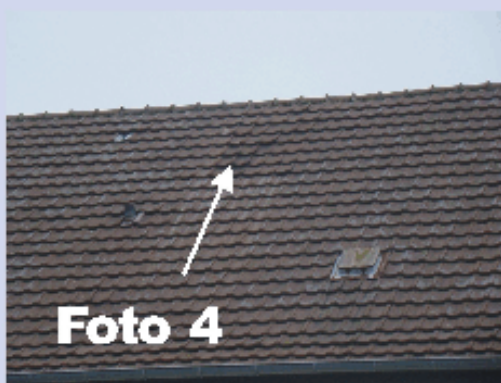
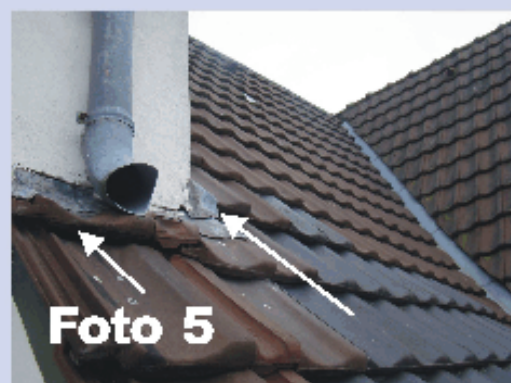
Abbildung 4: Gebäudeteile mit weiterem Quartierpotenzial

Foto 1 - 3:
Übergangsbereich mit
etwaigen Spalten und
Öffnungen

Foto 4:
Dacheindeckung mit et-
waiger Öffnung

Foto 5:
Traufbleche mit Spalten

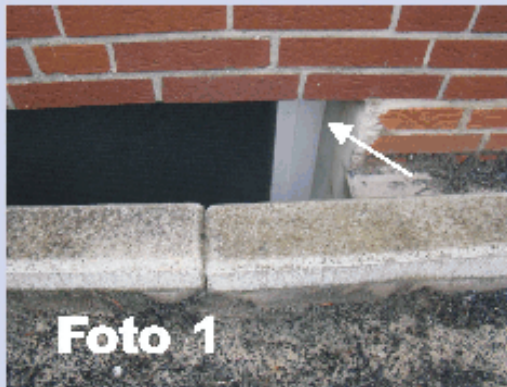
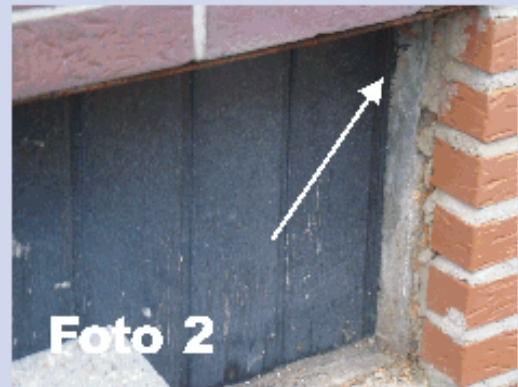
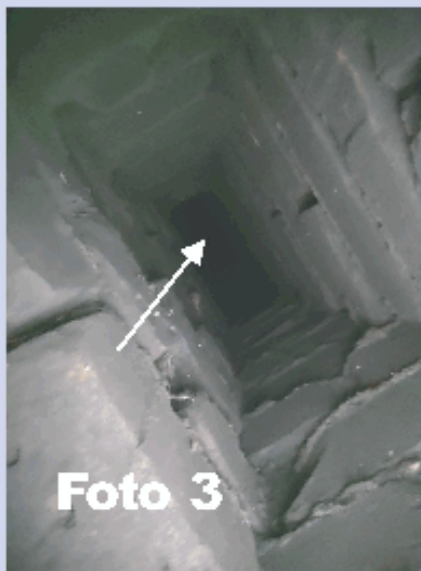
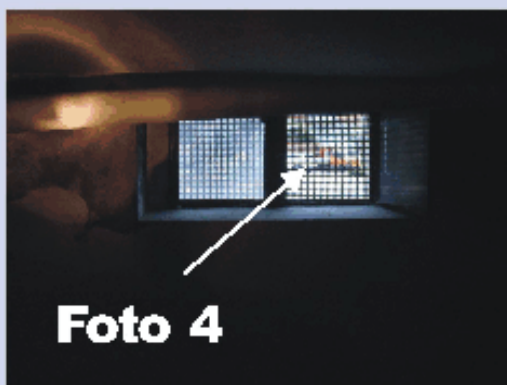
Abbildung 5: Keller ohne nachweisbares Quartierpotenzial

Dies ist möglicherweise zum einen durch die erst kurzzeitige Aufgabe des Betriebs zu Ende November 2021 und zum anderen durch mangelnde Zugänglichkeit in die Innenbereiche der Gebäudeteile – so sind alle Fensteröffnungen im Keller entsprechend verschlossen (s. dazu auch Abb. 5, Fotos 1, 2, und 4) – zu erklären.

**Keller
ohne Quartierpotenzial**

Foto 1:
Kunststofffenster, dicht
verschlossen (ohne Spalten)

Foto 4:
Geöffnetes Kellerfenster
ohne nutzbare Spalten

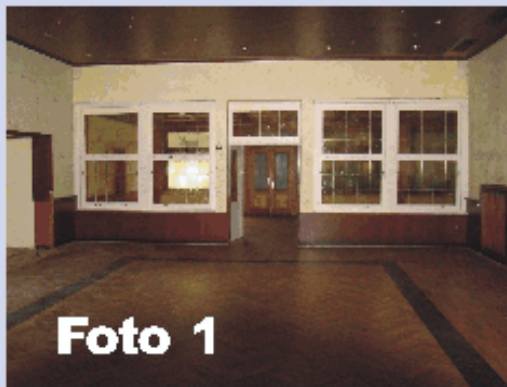
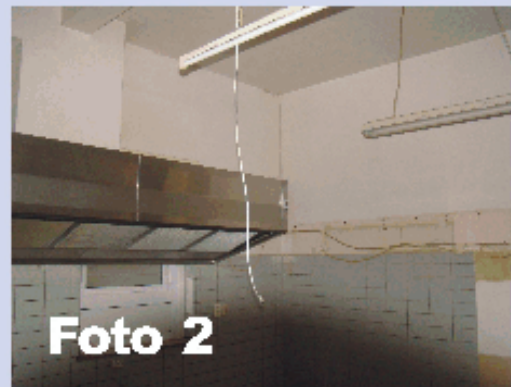
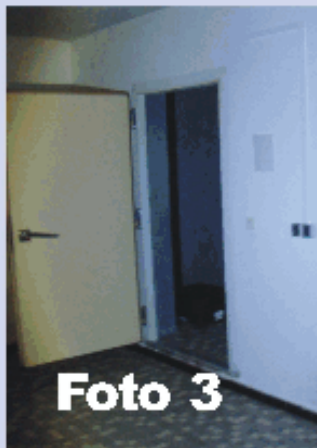
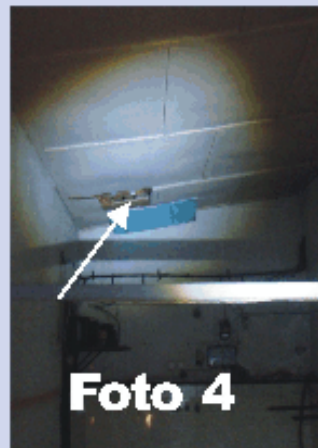
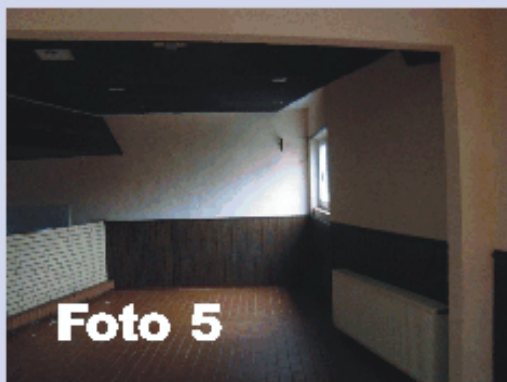
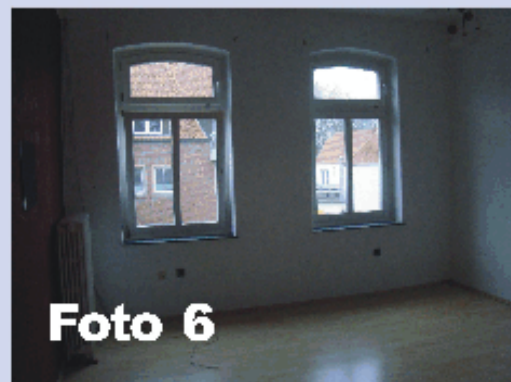
Abbildung 6: Gebäudeteile ohne Quartierpotenzial

**Gebäudeteile
ohne Quartierpotenzial**

Foto 1:
Gästesaal

Foto 5:
Partyraum

Foto 6:
Zimmer im 1. OG

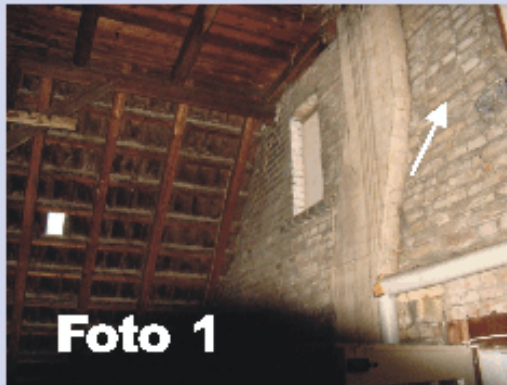
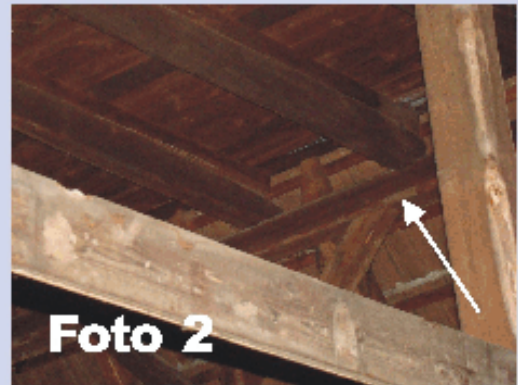
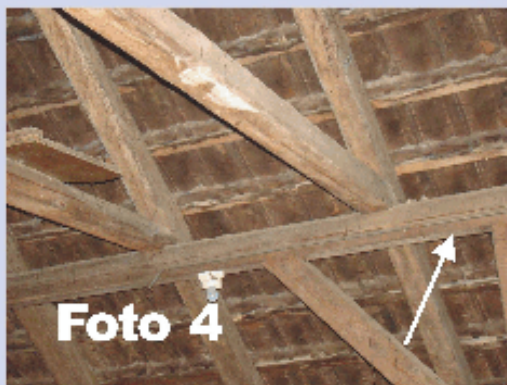
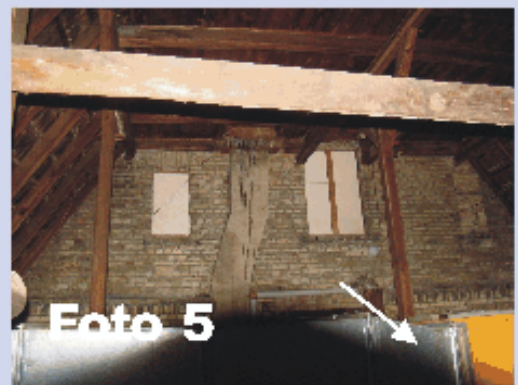
Abbildung 7: Dachstuhl ohne erkennbare Quartiere bzw. Nutzung

**Dachstuhl ohne erkenn-
bares Quartierpotenzial**

Foto 1:
Mauerwerk

Foto 5:
Große Lüftungsanlage

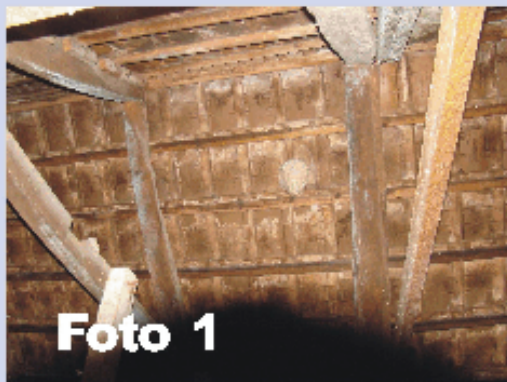
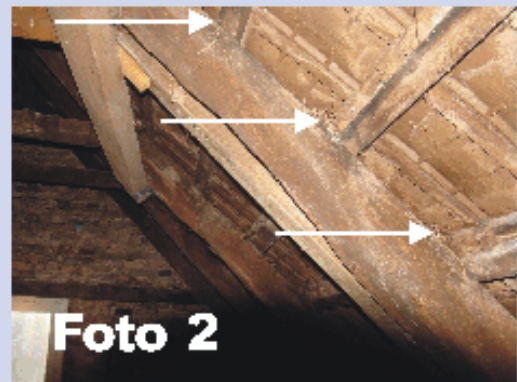
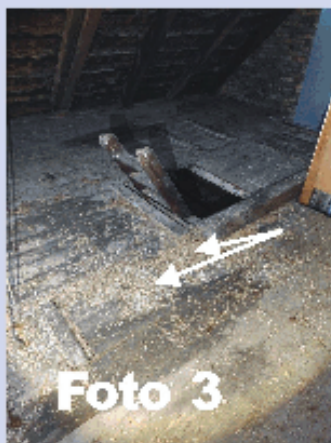
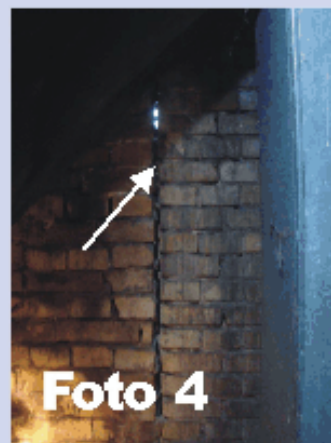
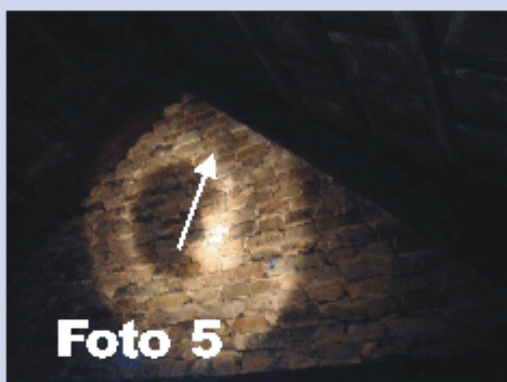
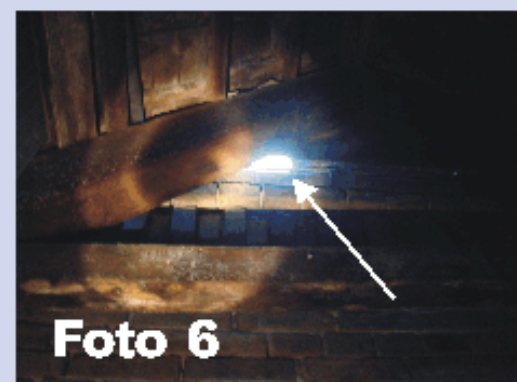
Abbildung 8: Gebäudeteile mit Vogelbrutstätten

**Gebäudeteile
mit Vogelbrutstätten**

Foto 1:
Dachstuhl des NG-A

Foto 5:
Untersuchtes Mauerwerk

Foto 6:
Große Spalte mit Ein- und
Ausflugmöglichkeit

- ☒ es sind keine weiteren Maßnahmen für *den Hausesperling* erforderlich, wenn der Abbruch / das Vorhaben *vor Beginn des Brutgeschäftes (vor der 13./14. KW) begonnen wird - (Bauzeitenregelung) und die Brut- und Ruhestätte durch Entfernen der Nester und das Abdecken der Dachpfannen auf dem relevanten Nebengebäude unbrauchbar gemacht wird, um ein Brutgeschehen zu verhindern. Dies muss zwischen Anfang und Mitte März erfolgen.*
