Gefährdungsabschätzung

Projekt: Boden- und Bodenluftuntersuchungen sowie
Sanierungsbegleitung auf dem
Grundstück Heckenweg 1-11
in 48565 Steinfurt-Borghorst

Projekt-Nr.: 1906-2916

Datum: 29. August 2019

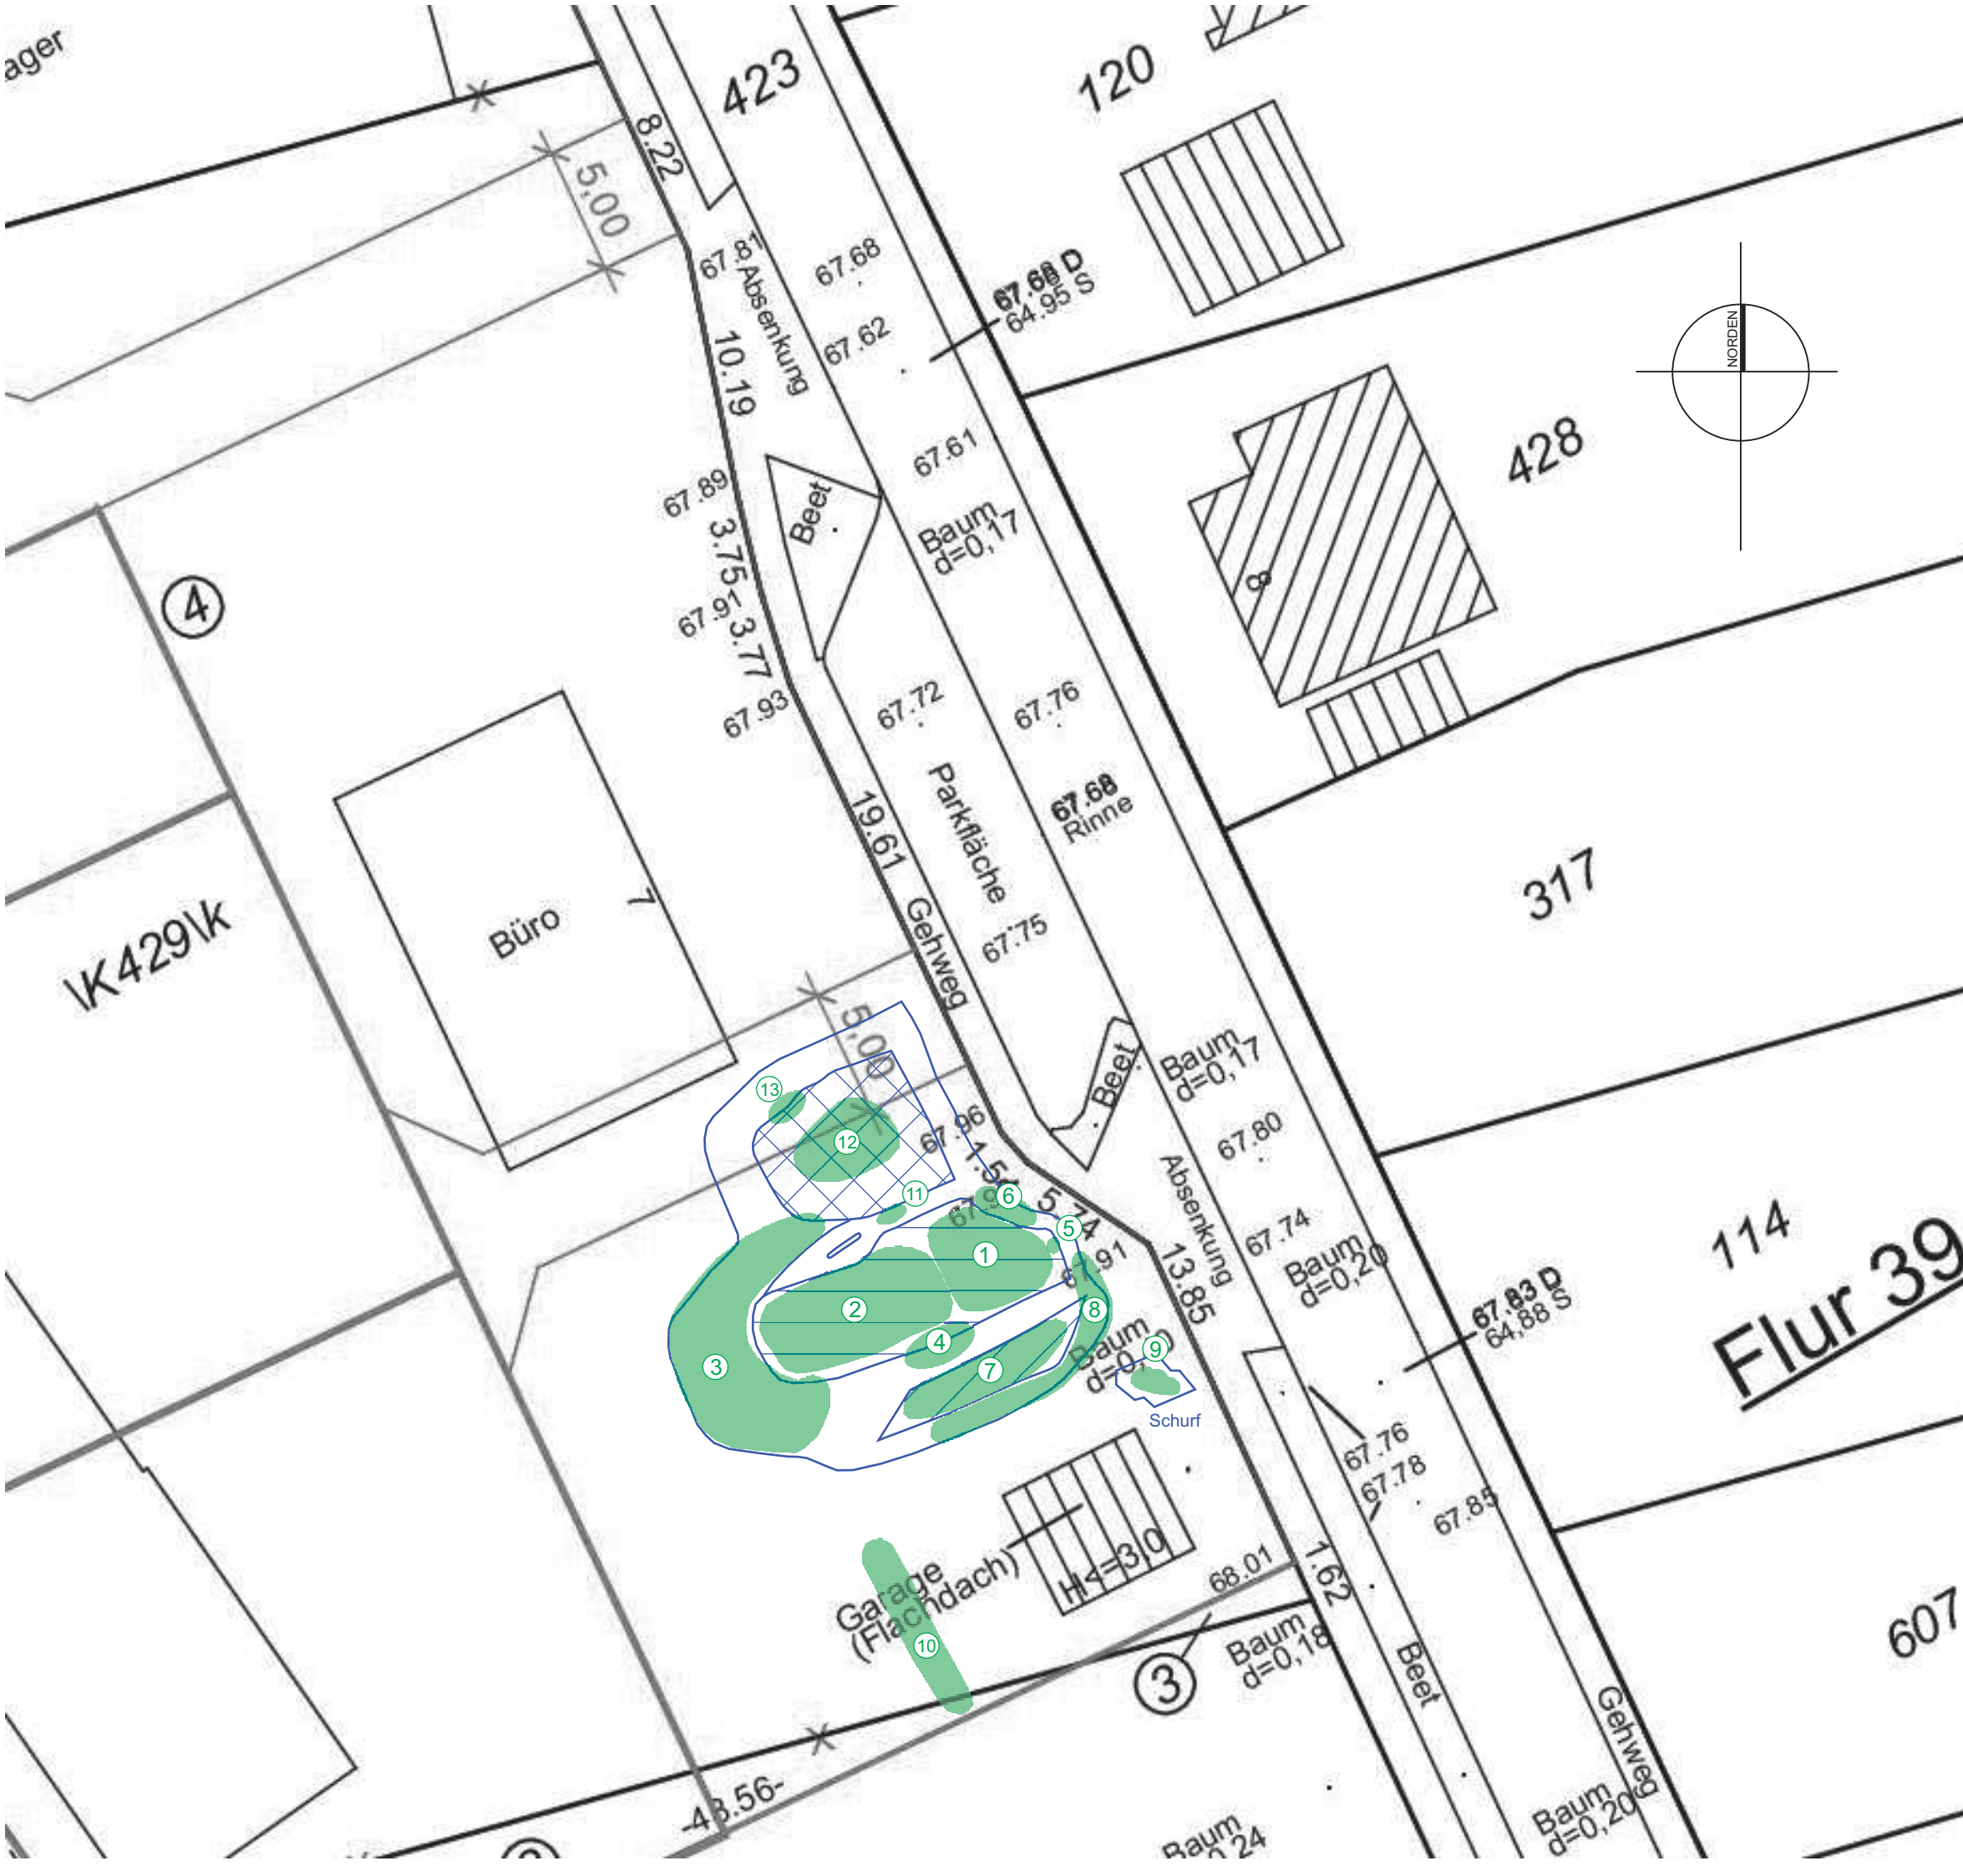
Tel.: 02571 / 95 28 8-0 Fax: 02571 / 95 28 8-2		Ingenieurgeologen	
Projekt:		Begleitung der Sanierung auf dem Betriebsgelände Heckenweg 1-11 in 48565 Steinfurt-Borghorst	
Planinhalt:		skizzierte Lage der Sanierungsgrube und der organoleptisch auffälligen Bereiche sowie Entnahmestellen der Kontrollproben	
Projekt-Nr.:	1906-2916	Maßstab:	ca. 1 : 100
Datum:	18.06.2019	Anlage:	1.3

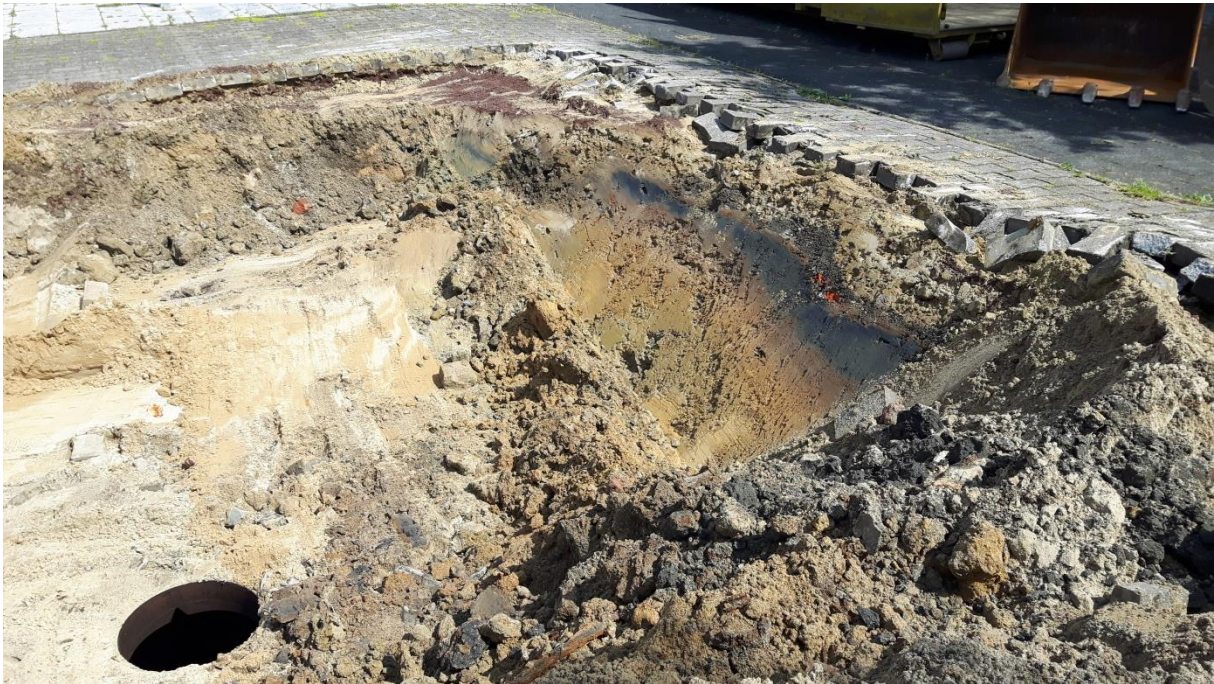
Abbildung 1: Foto vom 18.06.2019, Blickrichtung Nordost (Parkbuchten am Heckenweg im Hintergrund), Verfärbungen in der Böschungswand (KP Böschung Ost entnommen), am linken Bildrand ist die Öffnung des Heizöltanks zu erkennen

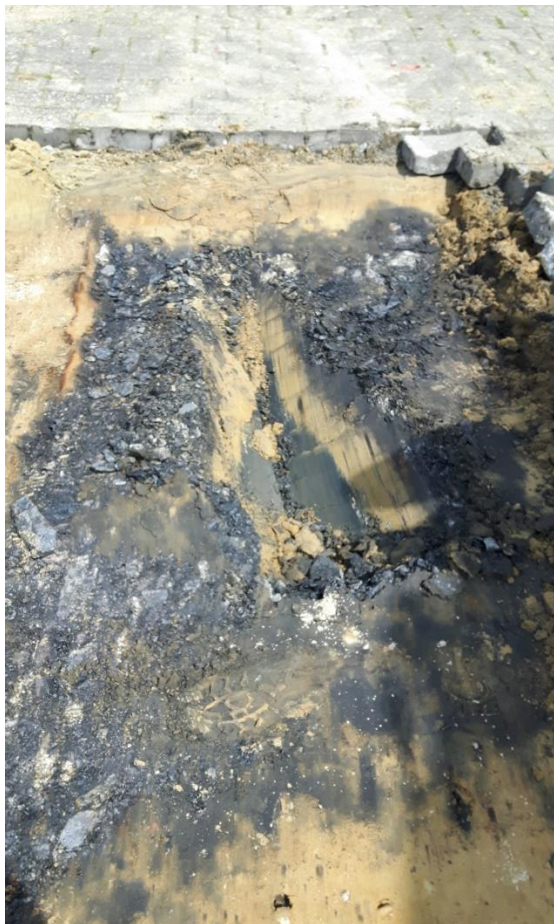
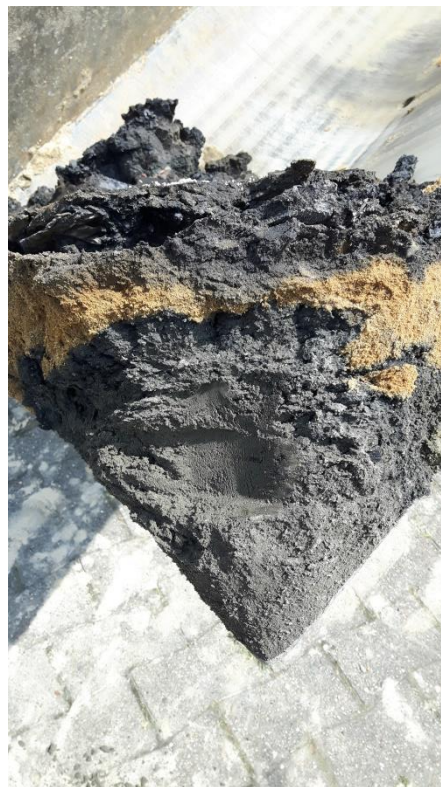
Abbildung 2+3: Fotos vom 18.06.2019, Blickrichtung Heckenweg auf die angetroffenen Verfärbungen im Bereich der südöstlichen Zufahrt, hängt mit den Verfärbungen aus Abb.1 zusammen, rechts im Bild der Schichtenaufbau (in die Baggerschaufel hineinfotografiert), geruchliche Auffälligkeiten (KW-Geruch, KP Zufahrt SO entnommen) in der unteren Bodenschicht

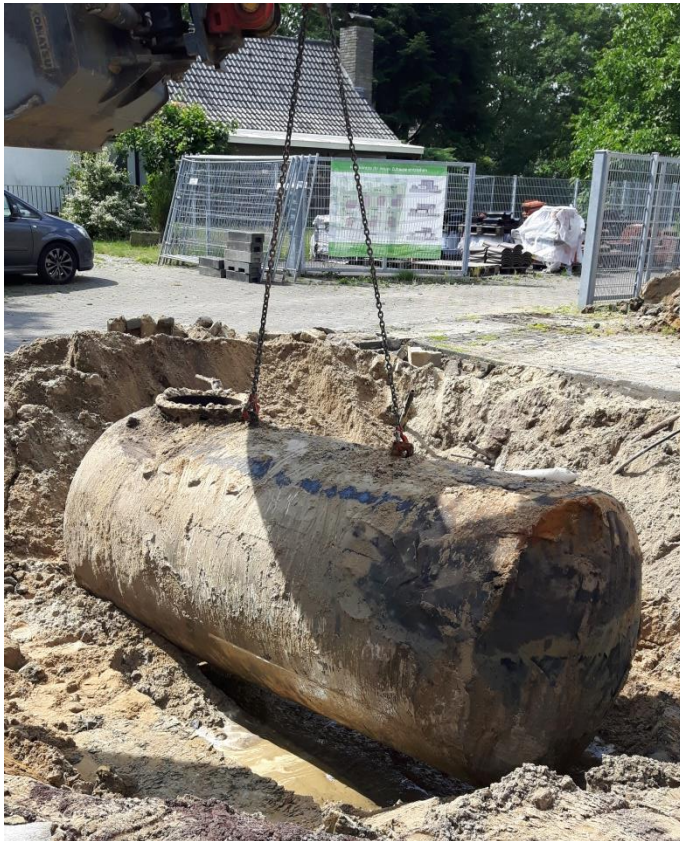
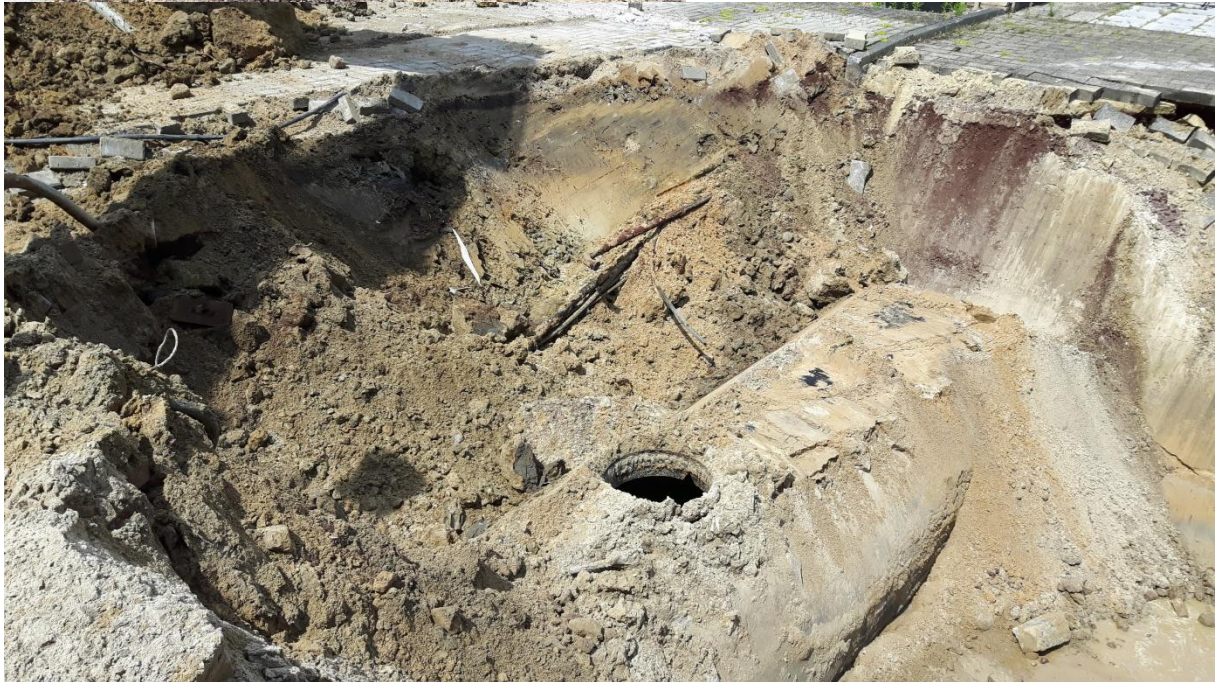
Abbildung 4+5: Fotos vom 18.06.2019, Blick in die Aushubgrube auf den Heizöltank (oben) und den Dieseltank (unten)

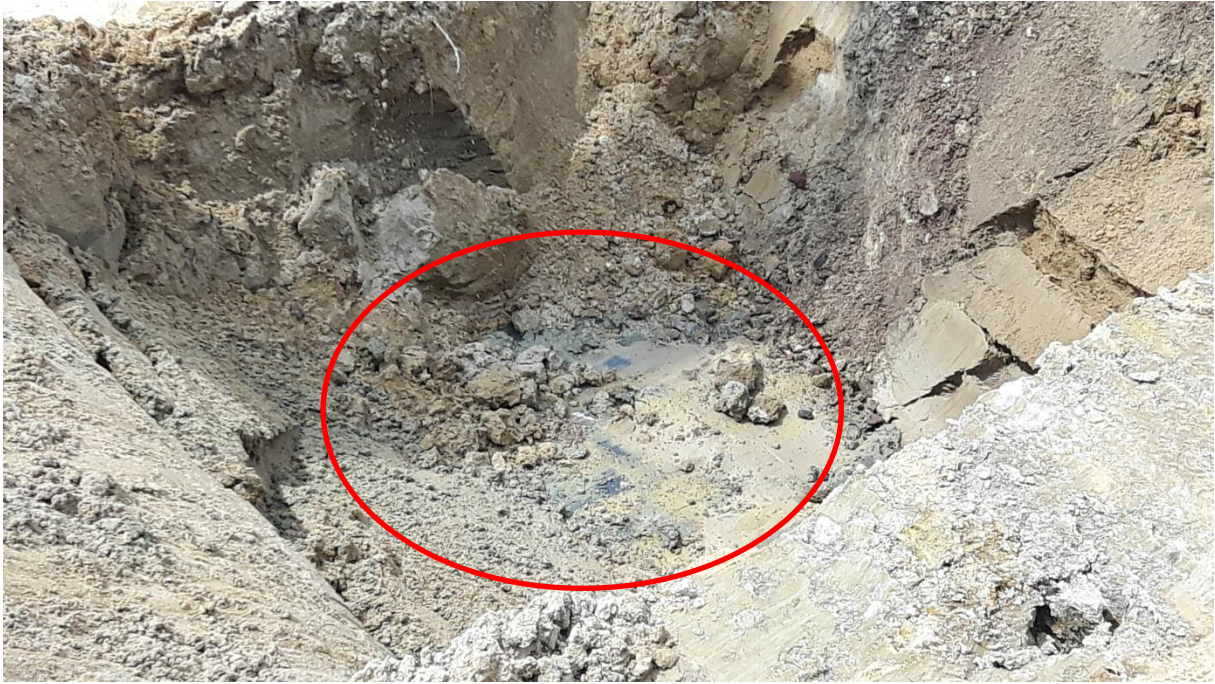
Abbildung 6: Foto vom 18.06.2019, Blick in die Aushubgrube des Heizöltanks, Feststellung von verfärbten und geruchlich auffälligen Bodenschichten in der Sohle (KP Sohle NW entnommen)

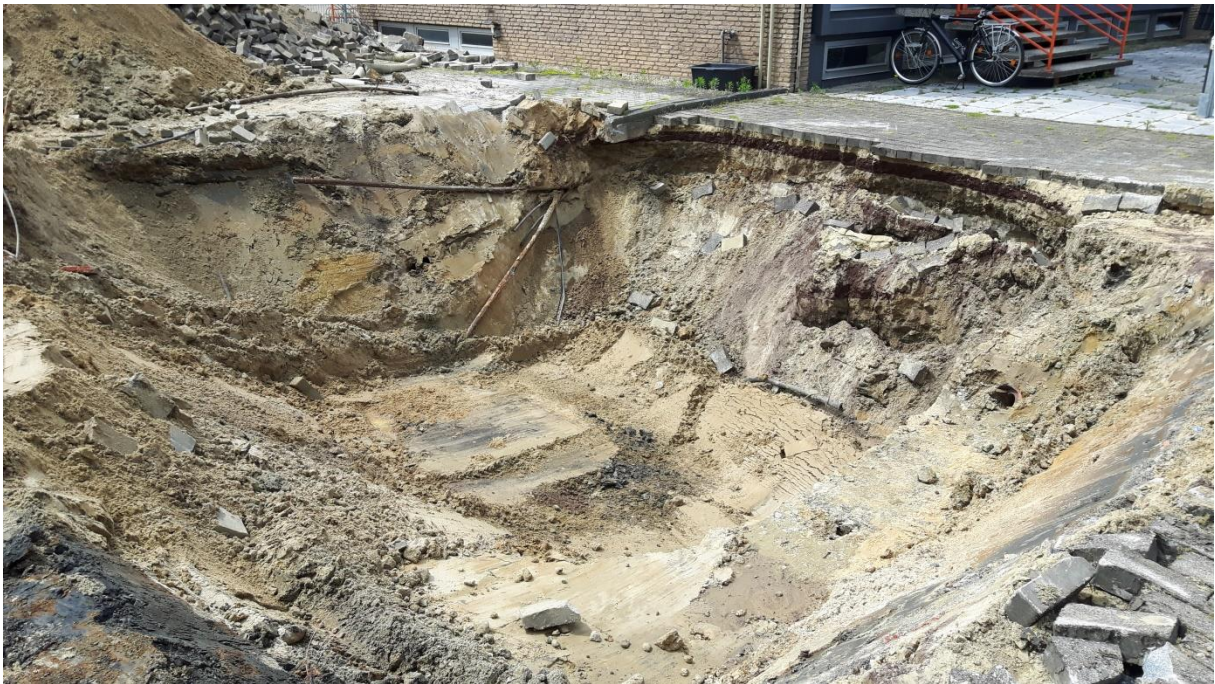
Abbildung 7: Foto vom 18.06.2019, Blickrichtung Nordwest auf das Bürogebäude, Baugrubenzustand zum Ende der Aushubtätigkeiten, am unteren Bildrand sind die verfärbten und geruchlich auffälligen Bereiche zu erkennen

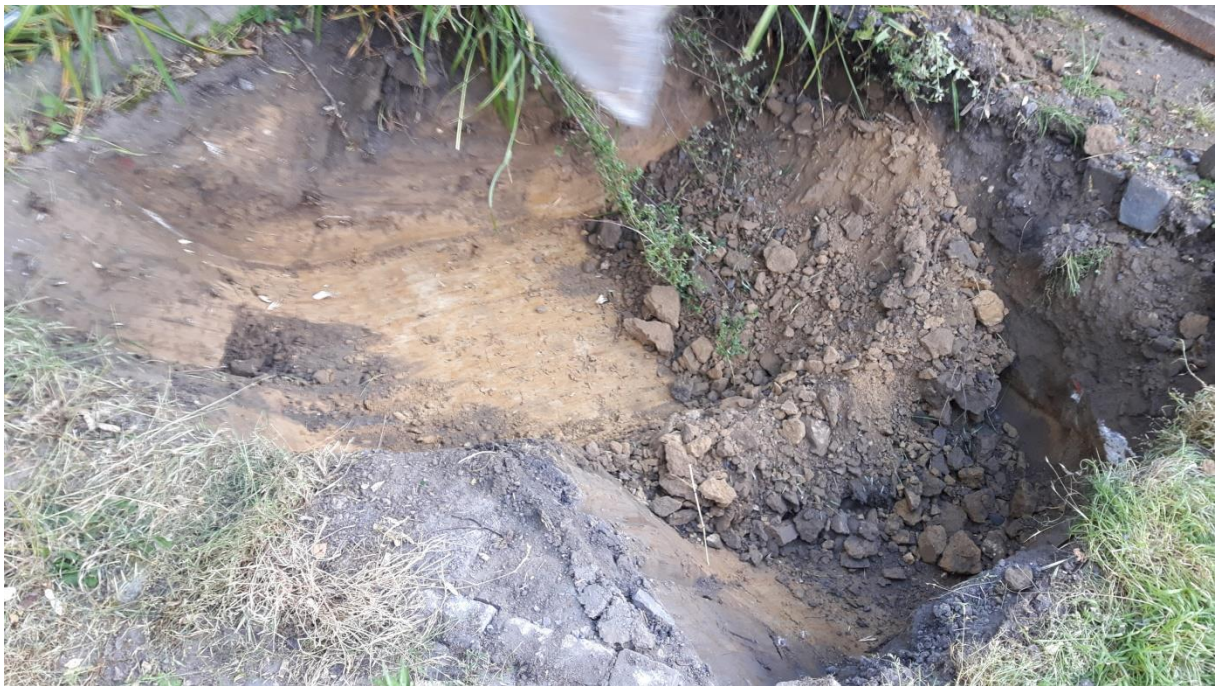
Abbildung 1: Foto vom 02.07.2019, Blick in den Suchscharf an der südöstlichen Grundstücksgrenze zur Auffindung der vermeintlich geplanten Tankstelle (ca. 1950), es waren keine Auffälligkeiten festzustellen

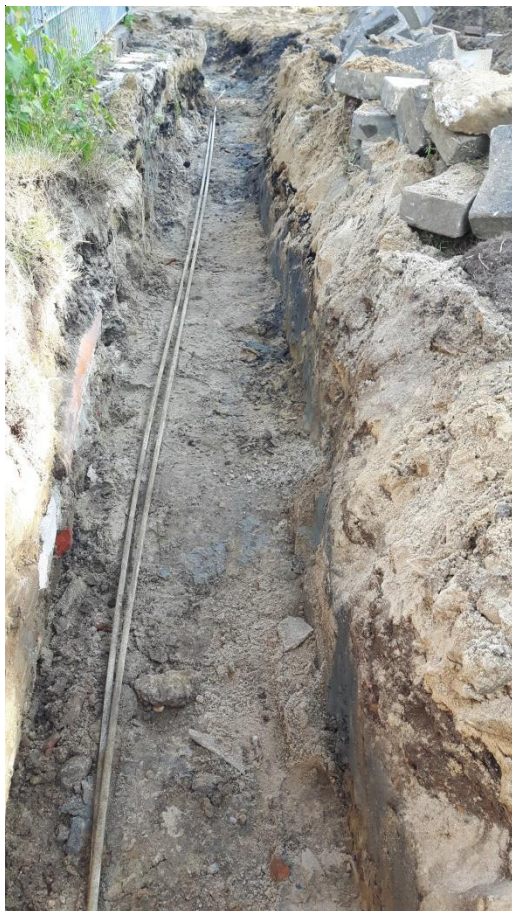
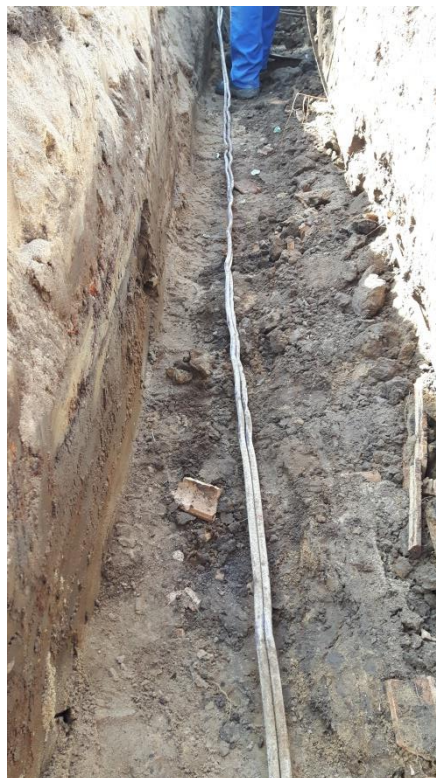
Abbildung 2+3: Fotos vom 03.07.2019, Blick in den Suchschlitz zur Auffindung der Heizölleitung zum Wohnhaus "Heckenweg 1", Leitung intakt angetroffen, keine Hinweise auf Leckagen oder Tropfverluste

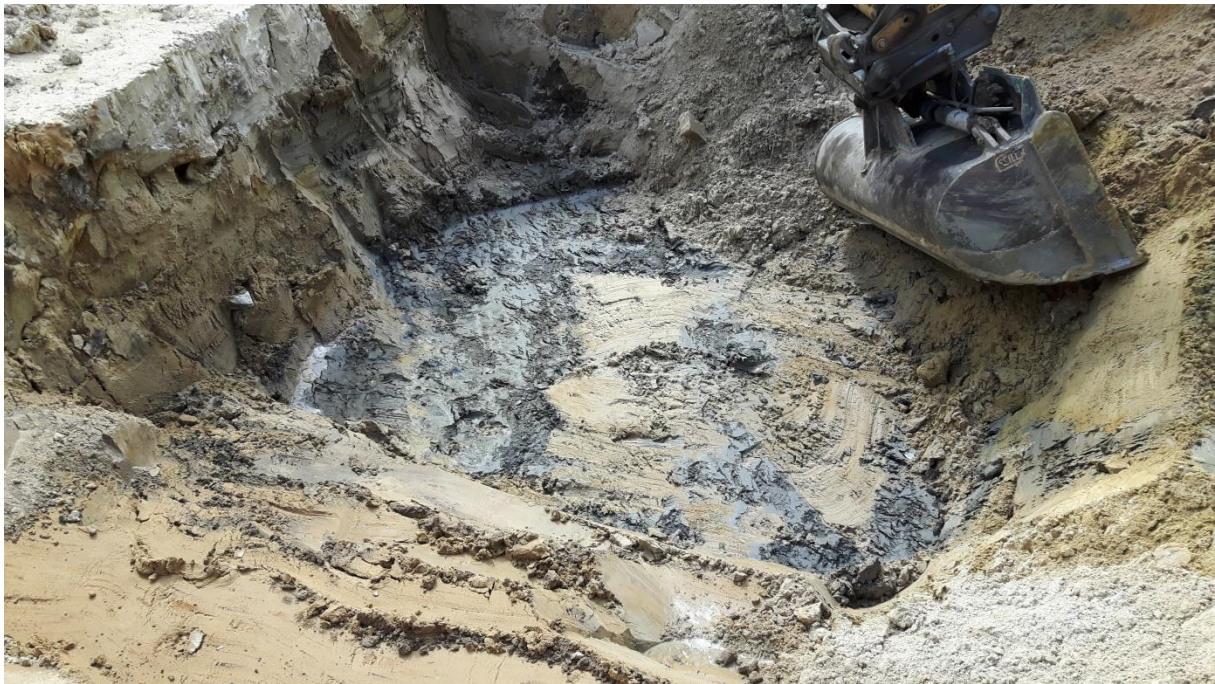
Abbildung 4: Foto vom 03.07.2019, Blick in die Aushubgrube der Heizöl- und Dieseltanks, Aushub bis auf den anstehenden, sauberen gewachsenen Boden in ca. 3,5 m Tiefe, Verdachtspunkte ausgehoben

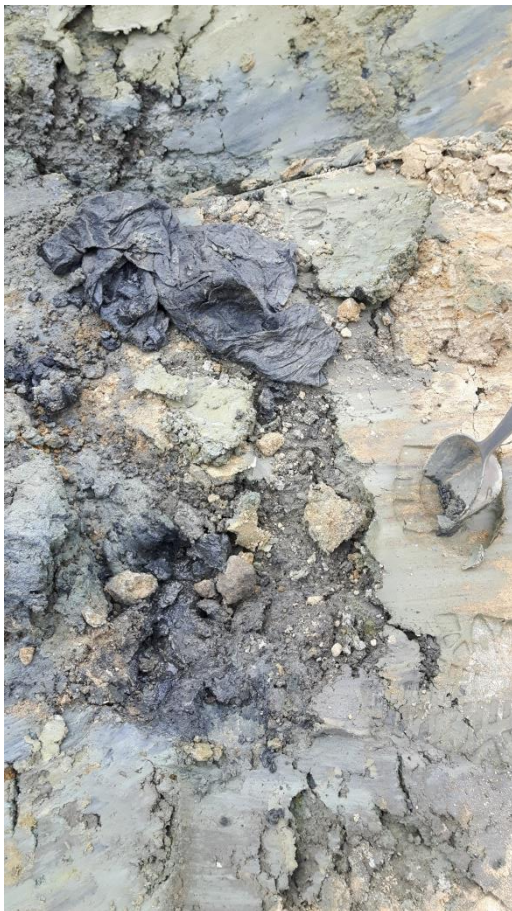
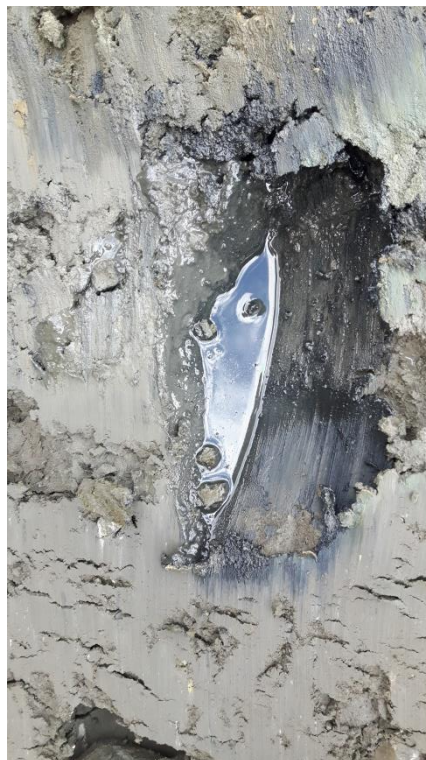
Abbildung 5+6: Fotos vom 03.07.2019, Fund von Ölverschmierten Tuchresten und vereinzelt "Ölfallen" im anstehenden Boden, Position ca. 2,5 m unter GOK in der Südwestecke der Tankgrube, unterhalb der ehem. Zapfsäule

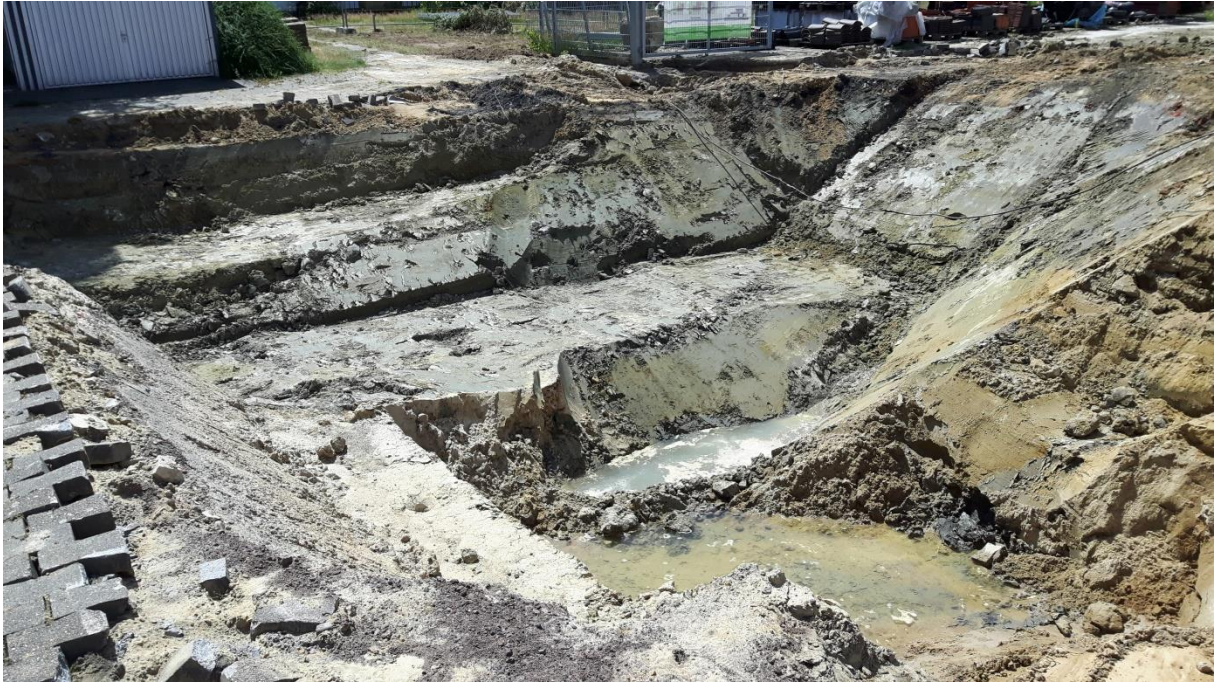
Abbildung 7: Foto vom 04.07.2019, Blickrichtung Südwest in die Sanierungsgrube

Währenddessen schritt der Aushub im Hauptschadensbereich weiter fort. Ausgehend von der Grundstücksgrenze zum Heckenweg konnte der Hauptbelastungsbereich, entlang eines vermeintlichen ehem. Abflussrohres, bis zu den ehem. Betriebstankstellen nachverfolgt werden. Die Aushubtiefe betrug dabei im Mittel ca. 2 m. Eine Ausbreitung zur Seite wurde nur in geringen Ausmaßen (meist entlang von Sandlinsen) festgestellt.

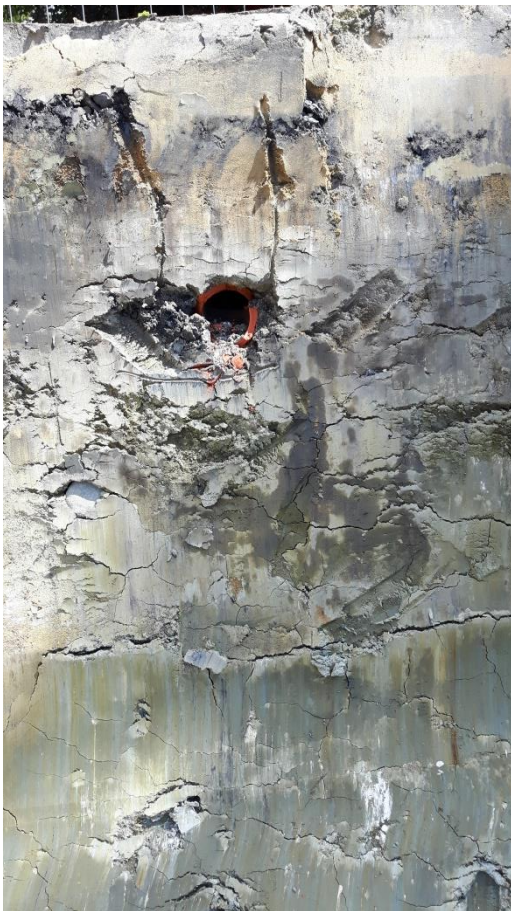
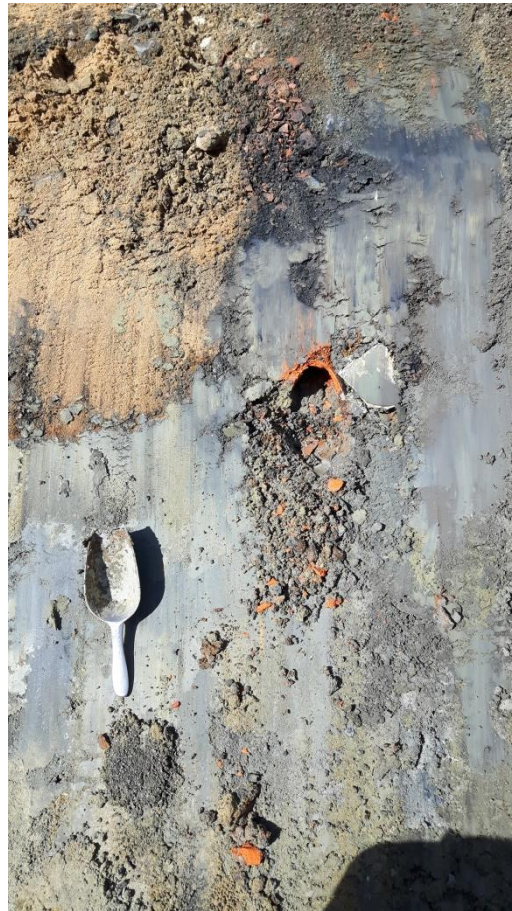
Abbildung 8+9: **Linkes Bild:** Foto vom 04.07.2019, Blick auf die an diesem Tag im Bereich der Zufahrt verbliebene Restbelastung unterhalb des (für die Verteilung des Schadens mutmaßlich verantwortlichen) Rohres
Rechtes Bild: Foto vom 04.07.2019, Blick auf das westliche Rohrende, zum Betriebshof, keine Auffälligkeiten mehr am/unter dem Rohr

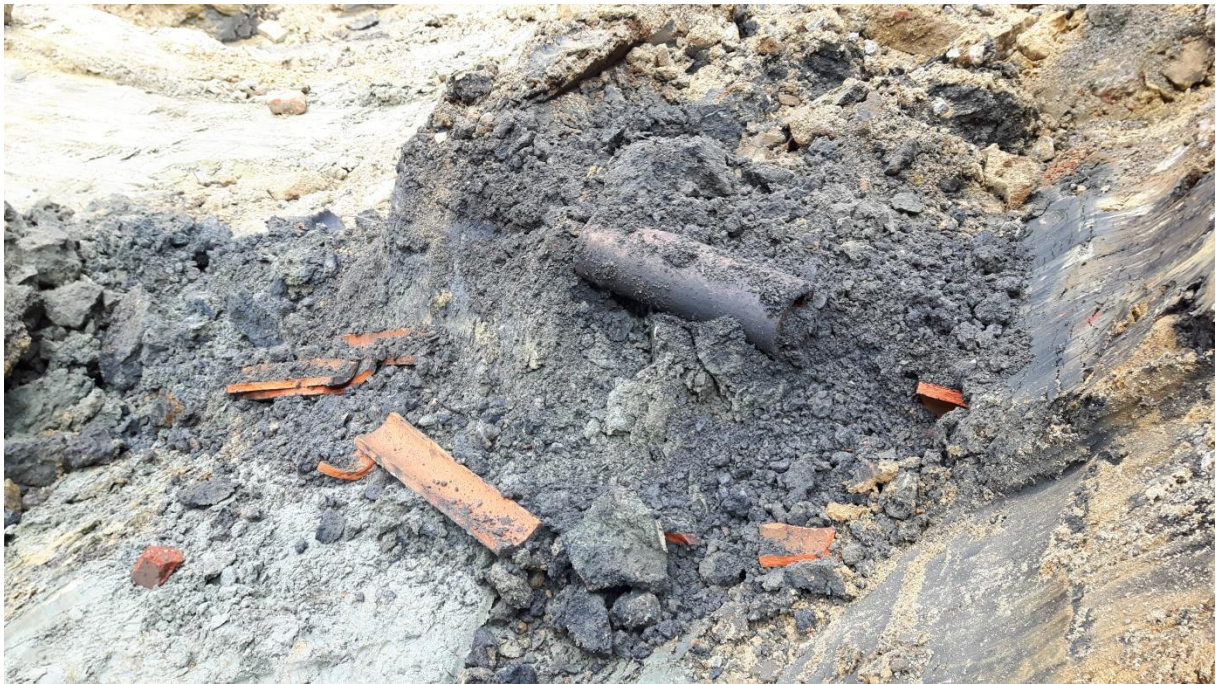
Abbildung 10: Foto vom 03.07.2019, Blick auf ein Teil des ausgehobenen Rohres, geruchlich stark auffällig

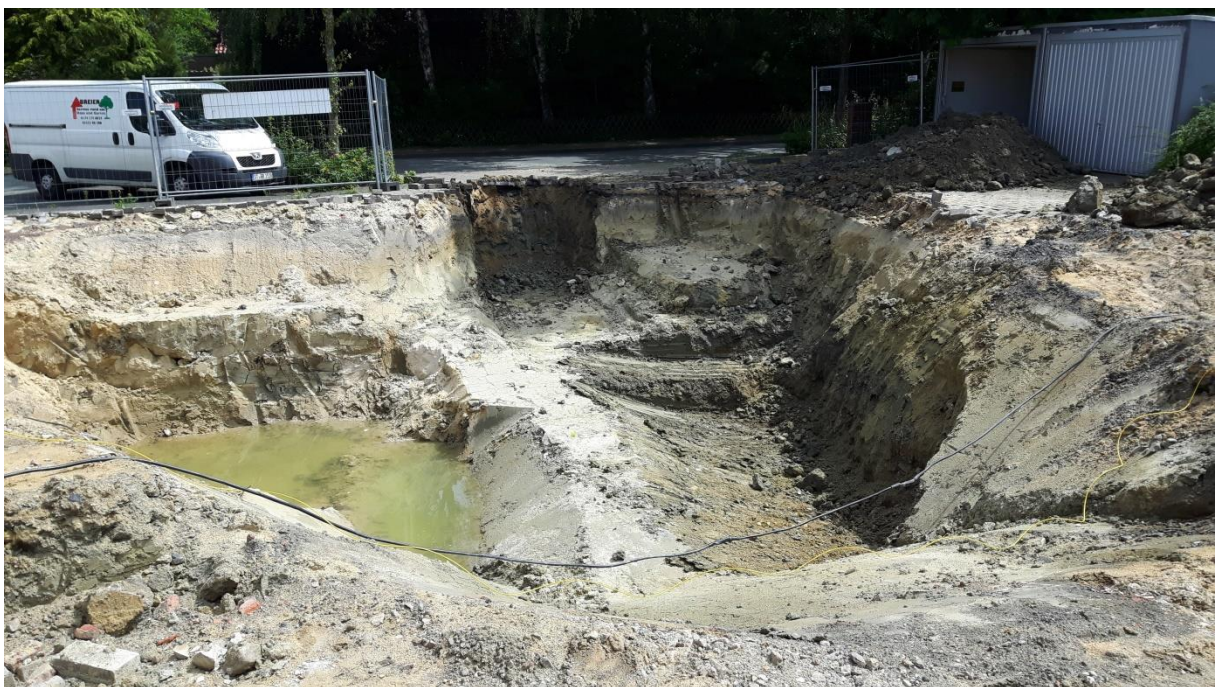
Abbildung 11: Foto vom 17.07.2019, Blickrichtung Osten zum Heckenweg, zu sehen sind der weitere Aushub im Bereich der Zufahrt bis zur Grundstücksgrenze und der weitere Aushub im Bereich geringfügiger Restbelastungen (mittig-rechts im Bild)

Im Bereich der ehemaligen Betriebstankstellen wurde ein KW-Schaden vorgefunden und durch Bodenaustausch auf dem Untersuchungsgrundstück saniert. Im Übergang zum Gehweg des Heckenweges (städtisches Grundstück) sind Restbelastungen (KW C₁₀-C₂₂: 5.200 mg/kg) im Boden verblieben.
